铅山县南阳矿业有限公司  
尾矿库闭库工程  
**安全设施验收评价报告**

南昌安达安全技术咨询有限公司  
资质证书编号：APJ-（赣）-004

二〇二四年一月十六日

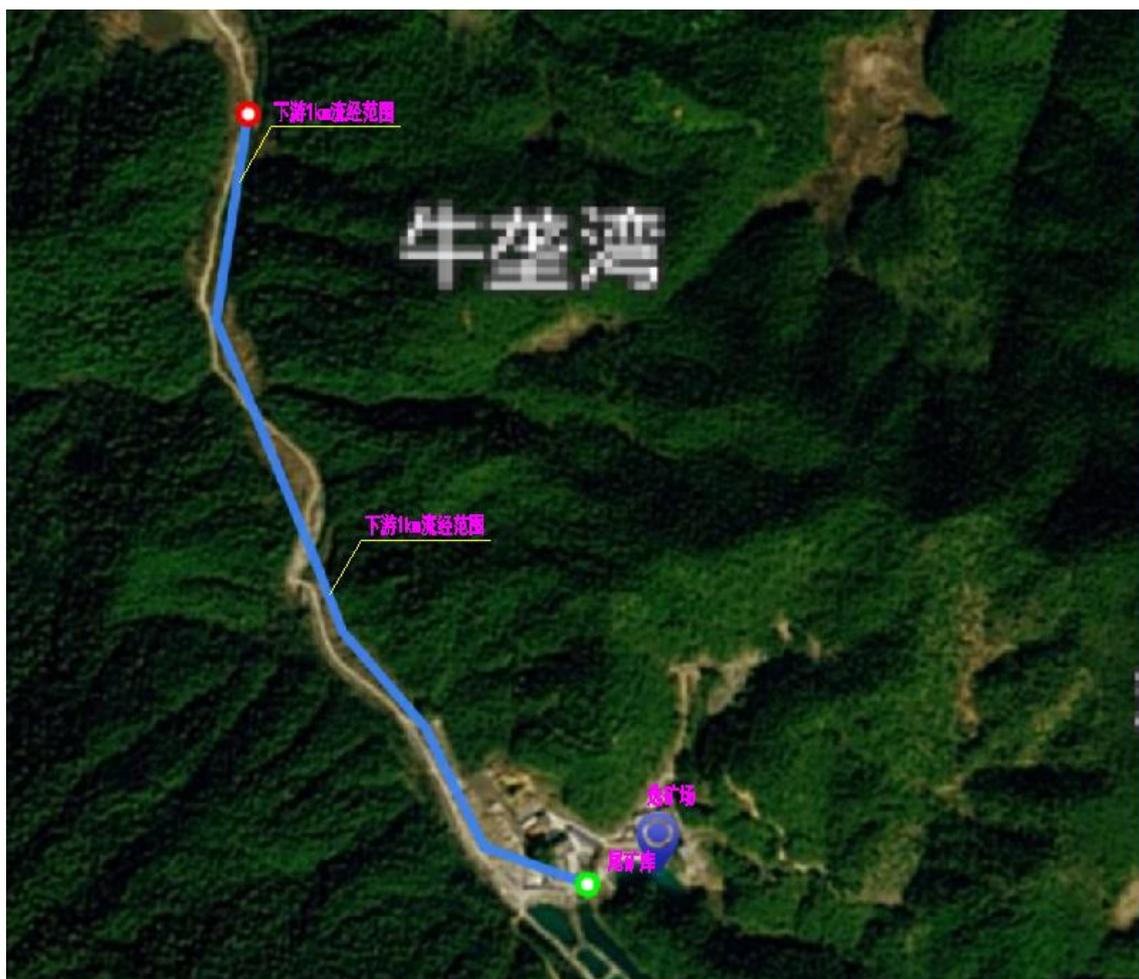
图 2-2 尾矿库周边环境图

铅山县南阳矿业有限公司尾矿库近东西向，东高西低，距选矿厂约 50m，跟生活区最近处约 40m。尾矿坝下游设有四个沉淀池。初期坝坝体至库尾长约 150m，两岸植被良好。尾矿库上下游 1000m 范围内无工矿企业、大型水源地、水产基地、民居，无全国和省重点保护名胜古迹，库区地质构造简单，未见不良地质现象，库区范围不压矿，截洪后汇水面积小。
