前 言

鹰潭市永春石英砂岩有限公司拟将开采标高由+140 米至+100 米扩深到+162 米至+70 米，生产规模由 3 万吨/年提升到 20 万吨/年。为此，2021 年 8 月，鹰潭市永春石英砂岩有限公司委托江西省地质局物化探大队对余江县锦江镇铁山羊角岭石英砂岩矿+162m 至+70m 标高水泥用石英砂岩矿体进行勘查，同年 10 月编制了《江西省鹰潭市余江区锦江镇铁山羊角岭石英砂岩矿（扩深范围）资源储量地质报告》，可利用保有资

根据《中华人民共和国安全生产法》、《中华人民共和国矿山安全法》、《安全生产许可证条例》、《建设项目安全设施“三同时”监督管理办法》及有关规定和要求，鹰潭市永春石英砂岩有限公司委托南昌安达安全技术咨询有限公司对该扩建项目进行安全预评价。

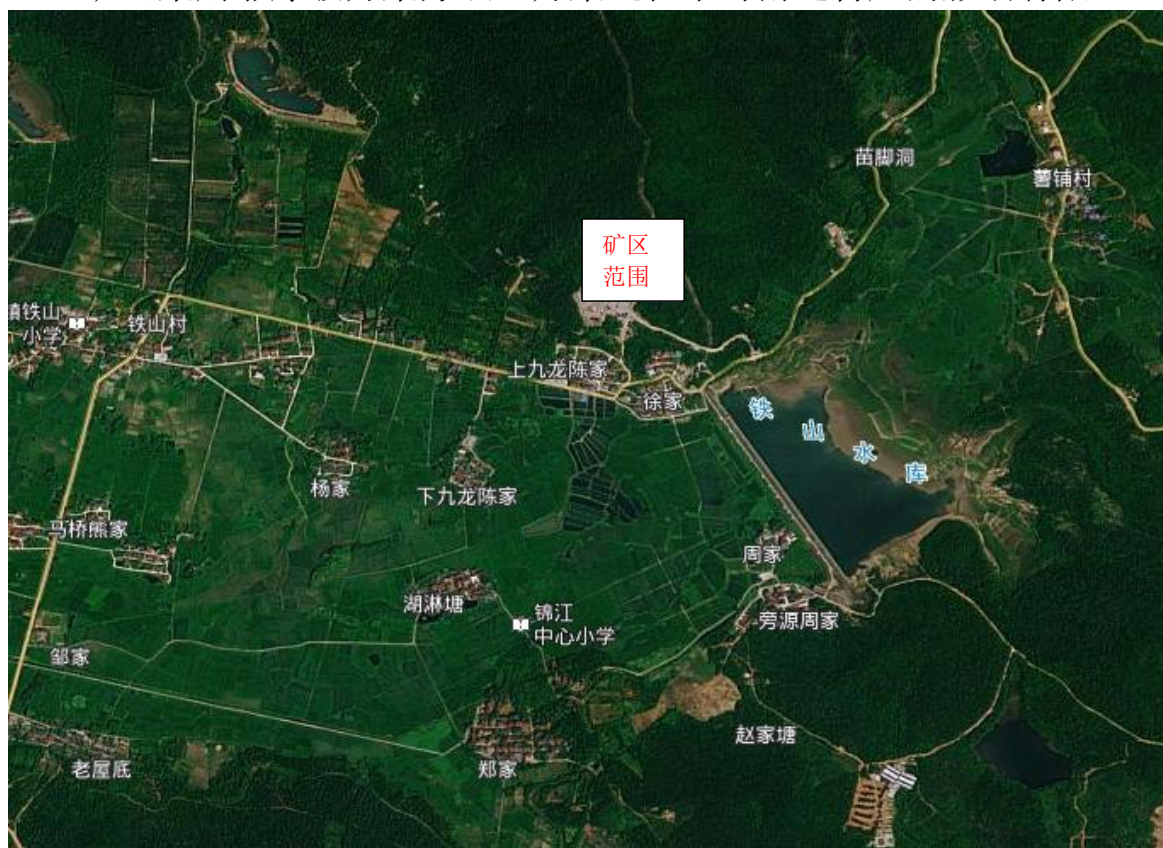
图 2—2 矿区及周边卫星影像图

根据企业提供的图纸及现场查看，矿区南边 300m 范围内有上九龙陈家村和徐家村，常住人口约 200 人，无其它工业企业，无重要建、构筑物。矿区范围内不属旅游区、文物保护区、自然保护区等。矿区周边 500m 范围内无高压线路，1000m 可视范围内无省道、国道、铁路和高速公路。在矿区南东约 300m 为铁山水库，水库水量不大约 10 万 m^3 ，最大水域面积 2.75 万 m^2 ，水库蓄水最高水位线为+55m，矿区最低开采标高为+70m，高于水库最高水位线+55m，水库蓄水对矿床开采无影响。
