福建省莆田市涵江区天安烟花爆竹有限公司

烟花爆竹经营（批发）

安全现状评价报告

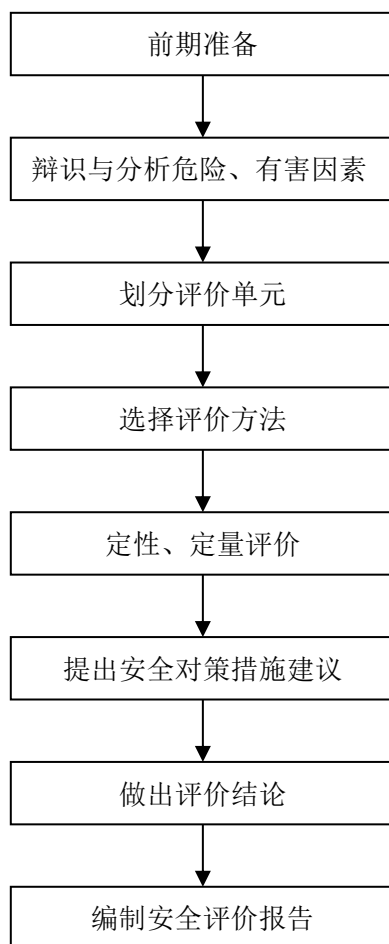
图 1-1 安全现状评价程序

安全现状评价程序见图 1-1。

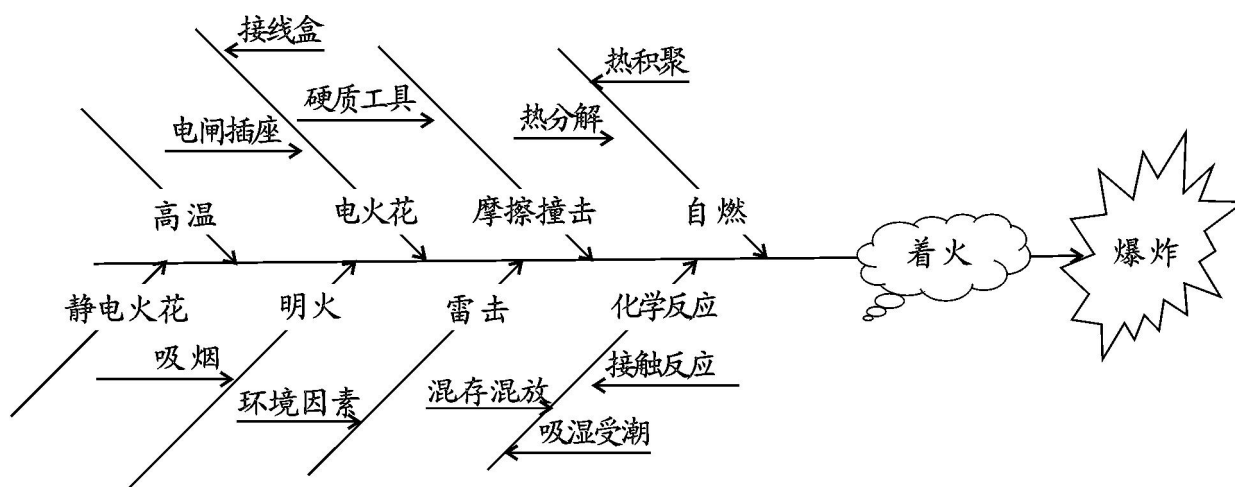
烟花爆竹仓库引爆的因果分析图

烟花爆竹仓库引爆的原因分析见图 3-1。
