泰顺县合力烟花爆竹有限责任公司

烟花爆竹仓库建设项目

安全验收评价报告

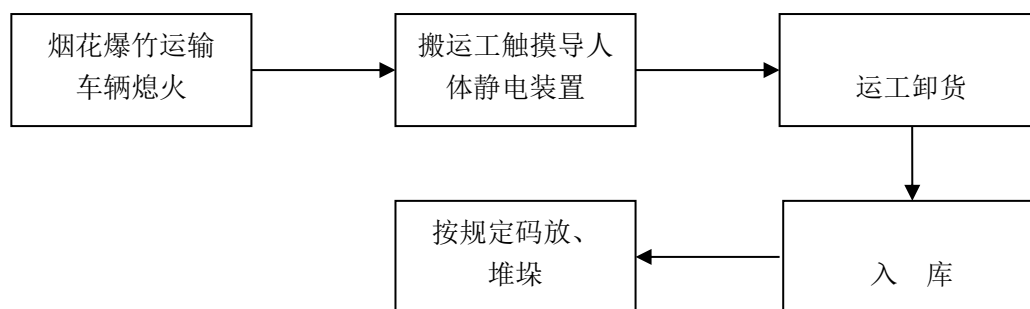
图 2-1 烟花爆竹入库工艺流程图

工艺简述：运送烟花爆竹的车辆进入库区应安装防火罩，由专人（安全员或库管员）引导，按指定路线行驶、按规定地点停放，并熄火。经过培训的搬运工先触摸库房门前的导人体静电装置，将人体的静电导入地下，再将烟花爆竹搬运至仓库，并按规定进行堆垛码放。

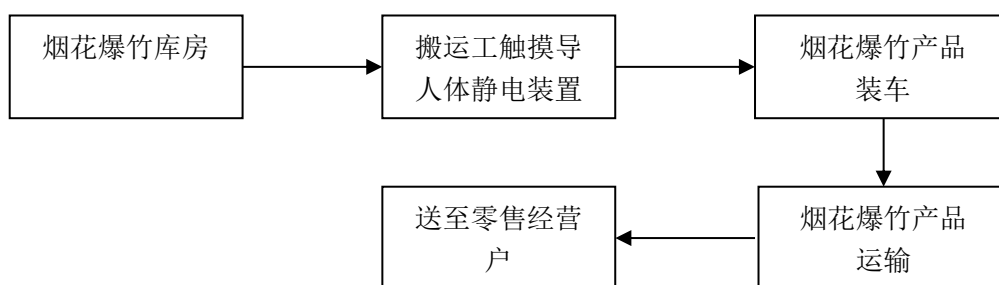
图 2-2 烟花爆竹配送工艺流程图

工艺简述：配送烟花爆竹的车辆进入库区应安装防火罩，由专人（安全员或库管员）引导，按指定路线行驶、按规定地点停放，并熄火。经过培训的搬运工先触摸库房门前的导人体静电装置，将人体的

静电导入地下,再将烟花爆竹从仓库内搬运至配送车辆上,装车完毕,应在专人引导驶出库区。配送车辆在配送过程中不得抢道、超速,按规定路线行驶并保持车距。到达具有零售资质的经营户地址后,由经过培训的配送工分发给经营户。
